Die Reise zum Mittelpunkt des Bootes

Das Abenteuer geht weiter: In unregelmäßigen Abständen berichtet Sportschipper-Autor Volker Kölling über die kleinen Schritte vorwärts (und gelegentlich auch rückwärts) bei der Deckssanierung seiner 50 Jahre alten Shipman 28.

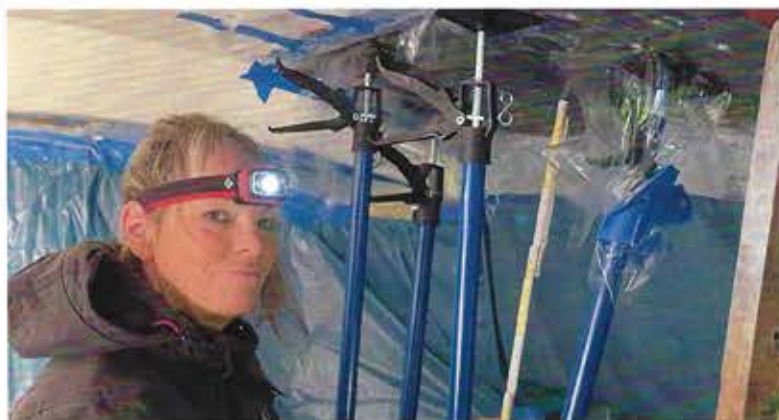
Nur Geduld: Gattin Gaby hat als beste Bootskameradin ever den ehrenvollen Job, im Bootssalon jeden Quadratmillimeter mit blauer Folie abzukleben.

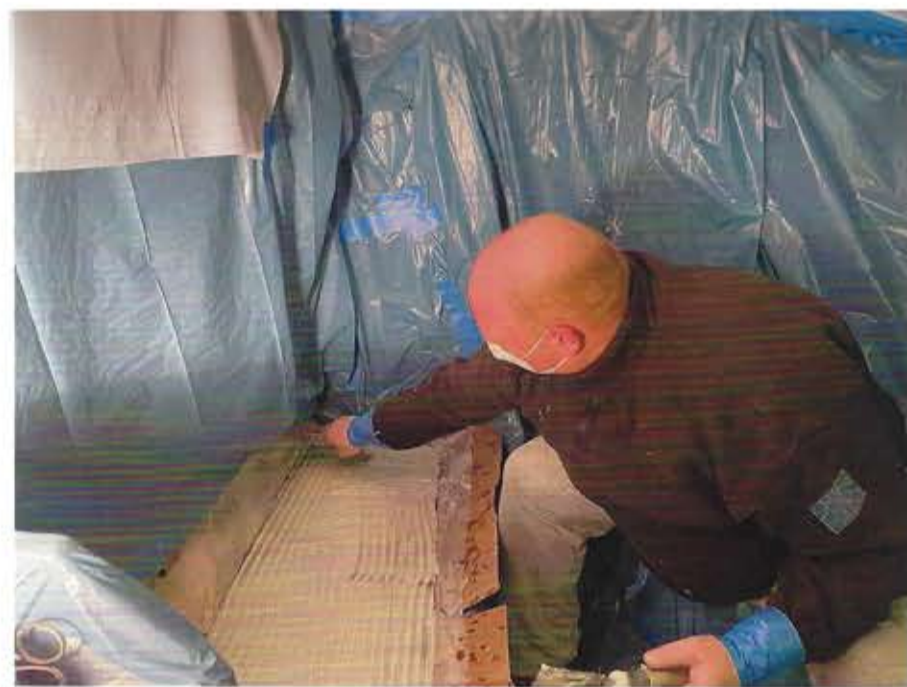
Nicht ohne meine Maske: Mit dem Zahnschachtel trägt Volker Kölling eine Mischung aus Harz, Härter und der Westsystem „High Density Filler 404“ auf eine Coosa-Compositplatte auf. (Fotos: Kölling)

Gattin Gaby hat als beste Bootskameradin ever den Job, im Bootssalon jeden Quadratmillimeter mit blauer Folie abzukleben. Sie hat außerdem leere Mayonnaise-Eimer besorgt, in denen sich jetzt Harz, Härter und der Westsystem „High Density Filler 404“ zu einer hellbraunen Creme mischen. Mit dem groben Zahnschachtel satt aufgetragen, noch etwas dünnes Epoxy als Laminiergrund, und mit Hurra geht der Coosa-Kern dick eingeschmiert hoch unter die Decke. Am Mastfuß fangen wir an, legen Abreißgewebe über die Coosa-Platte und kleben unsere Arbeit an den Rändern mit breitem Lackiertape ab. Stützen drunter und Druck aufbauen. Steht!
